ESTUDO TÉCNICO

BARREIRAS DE SEGURANÇA

Salvador Eugênio Giammusso
Consultor Independente

São Paulo
julho de 1998
(mudanças no aspecto gráfico)

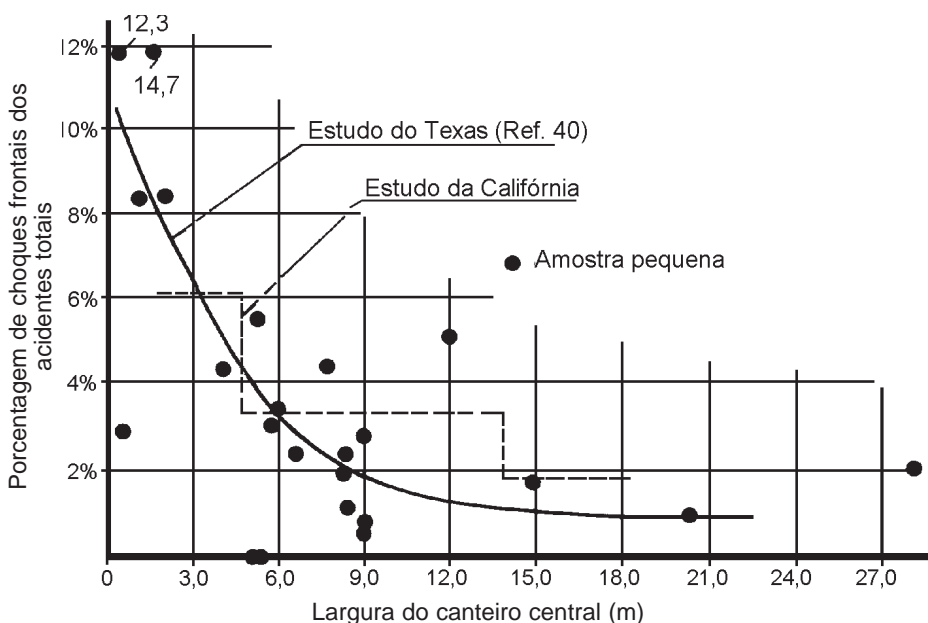
FIGURA 1 - Resultados de estudos de acidentes

Um estudo feito na Califórnia, em 1956/58, mostrou que 19% dos acidentes fatais foram devidos a choques frontais, decorrentes da travessia do canteiro central (*Figura 1*).

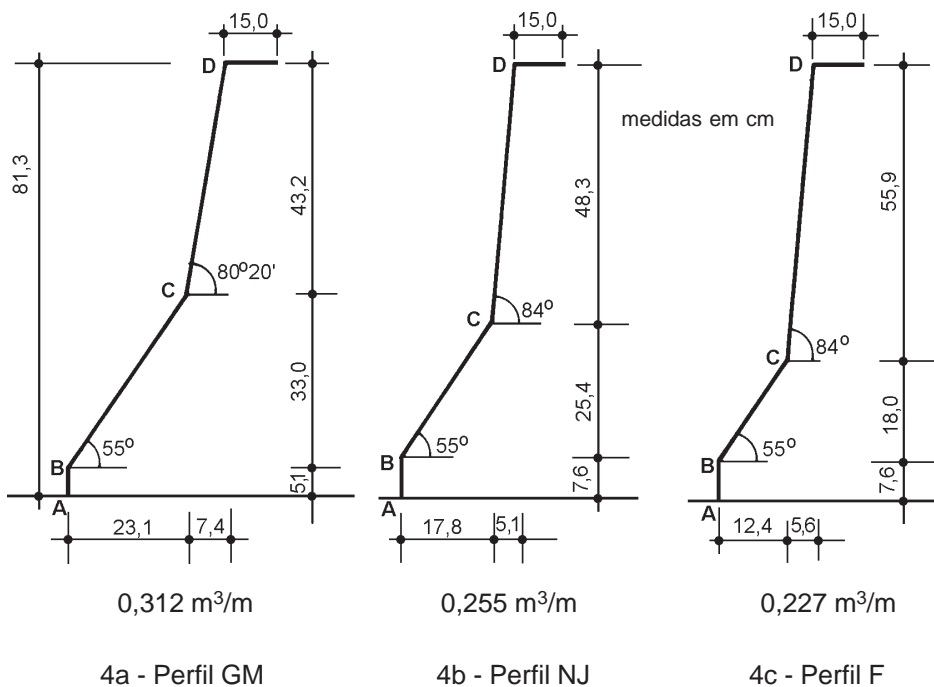
FIGURA 4 - Perfis de barreiras

O prosseguimento dos estudos e pesquisas evoluiu para um outro tipo de barreira, a chamada *barreira rígida tipo GM*^{61, 35} (Figura 4a), como resultado de estudos da equipe de campo de prova da General Motors.

Quase que simultaneamente surgiu o *perfil NJ* (Figura 4b) adotado inicialmente pelos Estados de *New Jersey*⁴⁷ e *Texas*, que difere do *tipo GM* apenas em alguns detalhes, conforme veremos mais adiante.

A forma geral das barreiras rígidas de concreto são as apresentadas na *Figura 4*⁴⁷, que atuam sobre o veículo desgovernado da forma descrita a seguir:

a) *Meio-fio AB*

Trecho vertical com altura compreendida entre 5,0 cm e 7,5 cm e é o primeiro elemento de redirecionamento do veículo. Para pequenas combinações de velocidade (V) e ângulo de impacto (α) e talvez para pequenos valores do componente lateral da velocidade ($V\text{sen}\alpha$), apenas este elemento é suficiente para reconduzir o veículo à pista sem qualquer outro problema. O atrito das rodas com este ressalto também desacelera o veículo.

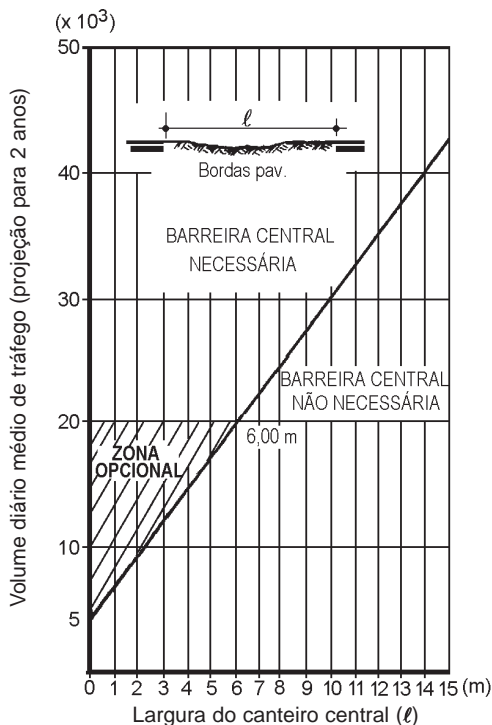
FIGURA 9 - Limites para uso de barreiras

Vários trabalhos^{39, 52} sugerem limites para o uso da barreira central (*Figura 9*). *TELFORD & ISRAEL*⁶³ concluem que torna-se necessário uma barreira intransponível para densidades de tráfego de 10 a 15 mil veículos por dia. Outros estudos mostram que as barreiras de concreto não atuam sobre a distribuição do tráfego no sentido de reduzir a largura efetiva da pista^{28, 55}.

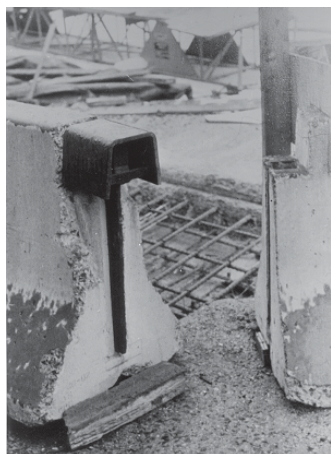
FOTO 2 - Perfil pré-moldado com ancoragem

A fixação de uma peça a duas outras já proporciona uma ancoragem eficiente, dispensando qualquer outro tipo de fixação ao solo.

Este particular torna este dispositivo especialmente recomendável nos casos de instalações temporárias ou de emergência — desvios para reparos ou devidos a desabamentos etc. (Fotos 2 e 3).

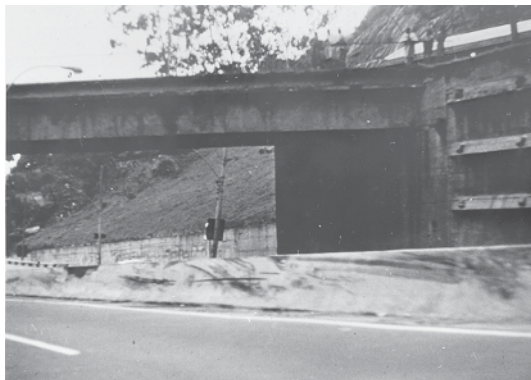
FOTO 4 - Barreiras com *perfil NJ* no elevado Paulo de Frontin (RJ)

Este é um bom exemplo de barreira com *perfil NJ*, construído em 1972 juntamente com o elevado. Em certos trechos em curva pode se notar uma grande quantidade de marcas de pneus, muitas delas sem indício de batida da parte metálica do veículo (*Foto 4*).

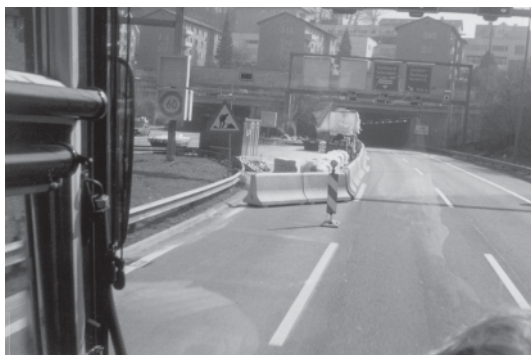
FOTO 5 - Barreiras pré-moldadas usadas para redirecionamento do trânsito

Sugere-se, nesses casos, o uso de barreiras pré-moldadas móveis com sistema de ancoragem entre si e entre partes fixas. Essas peças móveis poderiam também ser usadas para redirecionar o trânsito no caso de remanejamento (*Foto 5*).

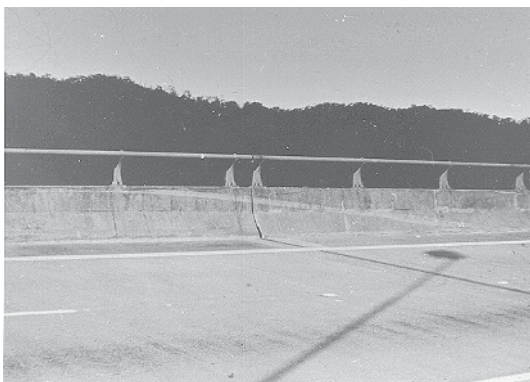
FOTO 6 - Barreira *perfil GM*, na Via Imigrantes (SP)

Embora essa modificação não seja recomendável, o perfil tem mostrado desempenho satisfatório. Sabe-se de acidente em que o veículo subiu pela barreira e arrancou o balaustre, porém sem consequência grave; talvez a falta do meio-fio tenha facilitado essa ocorrência (*Foto 6*).

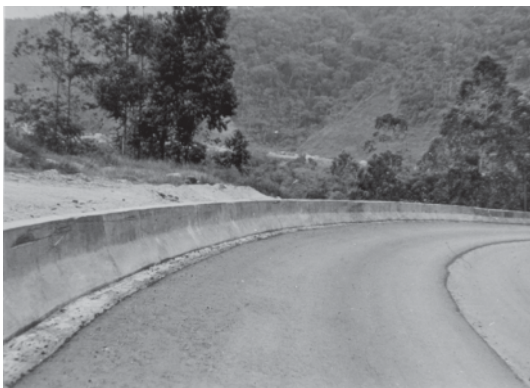
FOTO 7 - Barreira *perfil GM*, na Via Régis Bittencourt-BR-116 trecho São Paulo/Curitiba

Nesta rodovia há um trecho de quase 8 km, dotado de barreira com *perfil GM*, em peças pré-moldadas, com o topo mais largo para acomodar as bases de postes de iluminação. As peças foram colocadas no solo mas não fixas entre si. Notam-se muitas marcas de pneus, nenhum caso de travessia, apenas um acidente de um caminhão que se chocou com pequeno ângulo com a barreira e, depois de percorrer cerca de 30 m com uma roda sobre o perfil, bateu contra um dos postes e capotou, sem nenhum ferido grave (os 4 ocupantes sofreram ferimentos generalizados). Nessa mesma rodovia, aproximadamente entre o km 90 e o km 110, existem barreiras com *perfil NJ*, à beira de um precipício, onde se observam muitas marcas de pneus, no entanto sem registros de ocorrência (*Foto 7*).

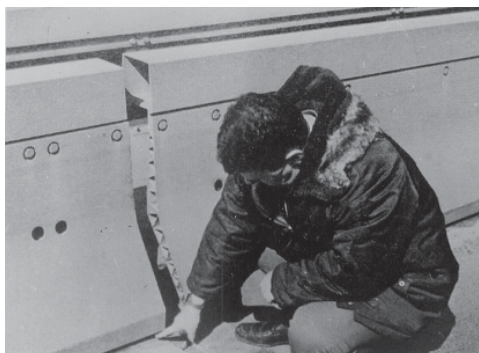
FOTO 12 - *Perfil NJ* em alumínio

Na *Foto 12* é mostrado um *perfil NJ* em alumínio, usado nos E.U.A., no caso de uma ponte em que havia limitação de peso.

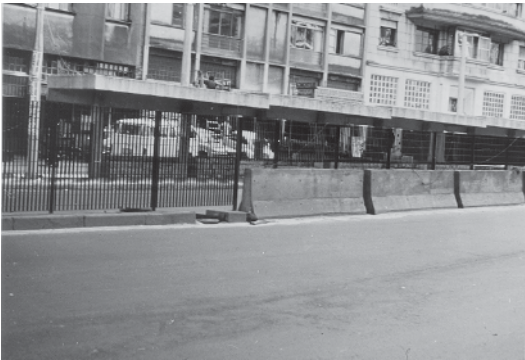
FOTO 13 - Barreiras divisórias de faixas exclusivas para ônibus - São Paulo (SP)

Alterações nesse perfil podem levar a resultados indesejáveis como, aliás muitos ensaios mostraram, como, por exemplo, a simples mudança do ângulo da rampa de 55° para 60°. Não obstante essa observação, vê-se alguns casos, como as barreiras construídas na Avenida Nove de Julho e na Avenida Santo Amaro, em São Paulo (SP), como divisória das faixas exclusivas para ônibus, em que esse ângulo foi muito aumentado, reduzindo-se, assim a largura da base; dessa forma a barreira ficou menos resistente e mais exposta a impacto com veículos (*Foto 13*).

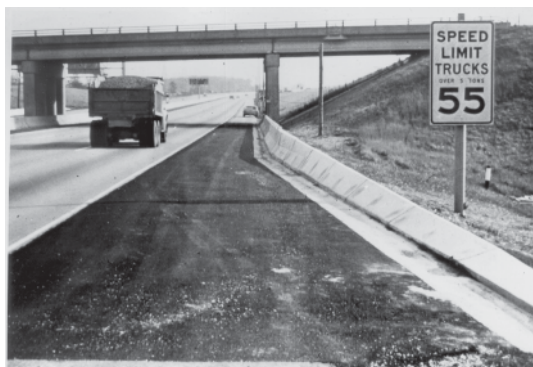
FOTO 14 - Perfil de transição

Outro problema é o do início dos trechos de barreiras em que se tem um topo exposto semelhante ao caso das interrupções. Nesses casos, conforme a NBR 7942, recomenda-se que a barreira se inicie com um perfil de transição, conforme é mostrado na *Foto 14* e que esse perfil se inicie o mais distante possível da borda do pavimento.
