## Patologias nas estruturas de concreto metroferroviárias: saiba como evitá-las

O uso do material correto pode garantir melhor desempenho e durabilidade da via

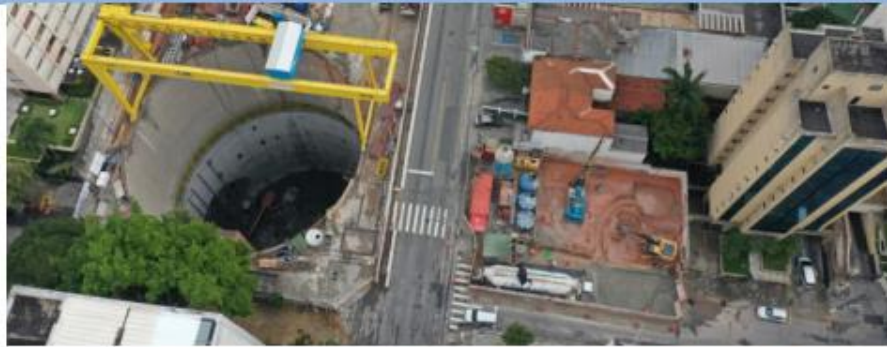
Implantação do revestimento secundário do poço principal, Estação PUC-Cardoso de Almeida. Foto: MetrôCPTM

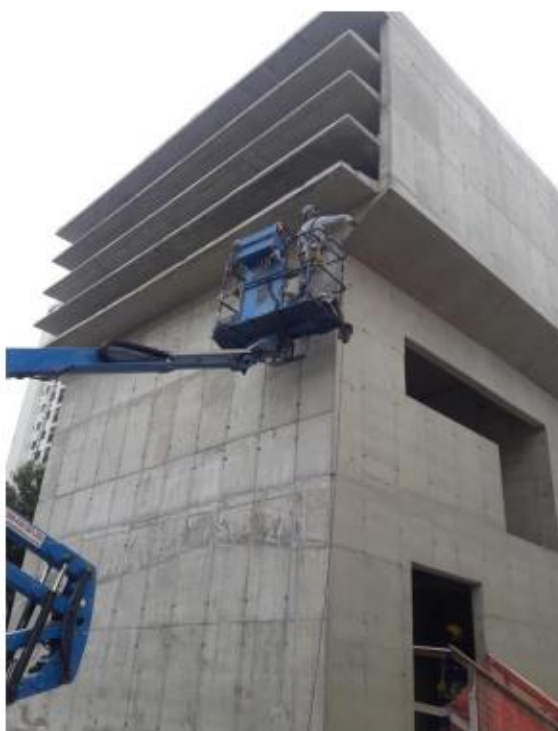
Tratamento de Concreto Aparente no Metrô - Chácara Klabin - Foto: Policoncreto Engenharia

Após o diagnóstico do especialista em patologia da construção de estruturas de concreto, é elaborado um procedimento de reparo indicando o tratamento para a patologia que pode ser: limpeza do substrato, preparo da superfície, necessidade de recompor perda de seção da armação, metodologias de serviços e indicação do material de reparo.
